Laboratório de Segurança ao Fogo e a Explosões – Habitação e Edificações

#### RELATÓRIO DE ENSAIO Nº 1 148 595-203

NATUREZA DO TRABALHO: Ensaios de reação ao fogo - Ignitabilidade de produtos

Foi entregue no dia 27.02.2024 o material denominado "Piso Vinílico 3,00 mm – Linha Impacto – Régua", identificado por este Laboratório com o número 403-24. As seguintes características foram determinadas:

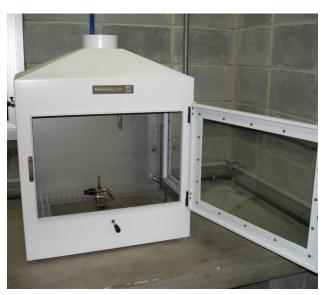
O método de ensaio descrito na norma ISO 11925-2 é utilizado para determinar a ignitabilidade dos materiais, quando expostos à chama de queimador padrão dentro de uma câmara de ensaio fechada (Fotografia 1).

Fotografia 1 – Câmara de ensaio.

Os corpos de prova, com dimensões de 250 mm x 90 mm, para produtos normais, ou 250 mm x 180 mm, para produtos que contraem ou derretem para longe da chama do queimador sem ignizados, são presos no suporte dentro da câmara de ensaio e colocados em contato com a chama do queimador, com um filtro (lenço) de papel posicionado abaixo do corpo de prova. É verificada, então, a propagação da chama, levando-se em conta o tempo em que a frente da chama leva para atingir a marca de 150 mm, medida a partir da extremidade inferior do corpo de prova. São realizados dois tipos de aplicação de chama: de superfície e de borda.

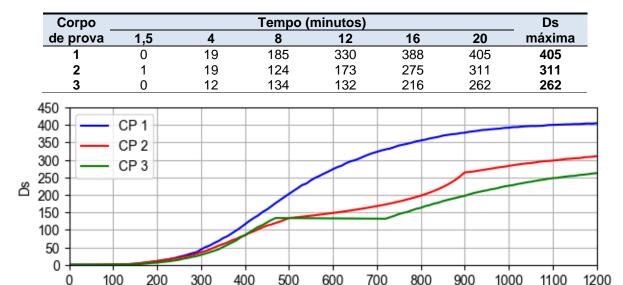
# 5.1 Densidade óptica específica (Ds) em função do tempo para queima sem chama.

Os valores da tabela abaixo referem-se à média de três corpos de prova (ver 5.1 e 5.2).

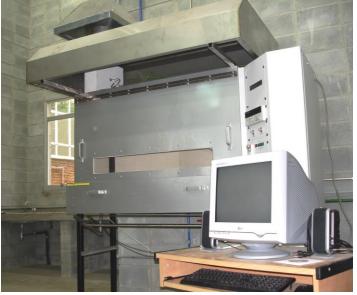
O método de ensaio descrito na norma ABNT NBR 8660 é utilizado para determinar o fluxo crítico de energia radiante de revestimentos de piso expostos a uma fonte de calor, dentro de uma câmara de ensaio fechada (Fotografia 1). O fluxo radiante simula os níveis de radiação térmica que os materiais estariam expostos em sua superfície, durante os estágios iniciais de um incêndio.

Fotografia 1 – Equipamento de ensaio

Os corpos de prova, com dimensões de 230  $\pm$  5 mm de largura e 1.050  $\pm$ 5 mm de comprimento, são colocados em posição horizontal e abaixo de um painel radiante poroso inclinado a 30º em relação a sua superfície, sendo expostos um fluxo radiante а padronizado. Uma chama piloto é aplicada na extremidade do corpo de prova mais próxima do painel radiante propagação desenvolvida na superfície do material é verificada, medindo-se o tempo para atingir as distâncias padronizadas. indicadas no suporte metálico onde o corpo de prova é inserido.
